# PM Geoteknik

## Detaljplan – Hamra Tännaldalen

RegNo 556767-9849  
DP Hamra Tännaldalen  
30044932  
Hamrafjällets Lift AB  
Mårten Löwegren  
Mohammed Yousef / Teo Lagervall  
2024-04-10  
2025-10-31  
Thomas Reblin

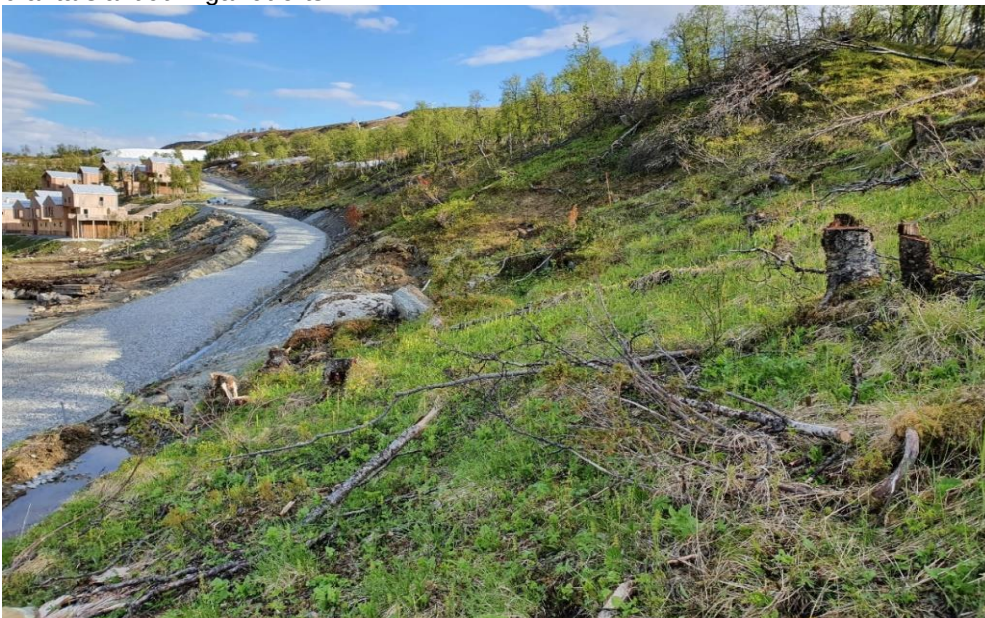
Området utgörs av en mot nordöst brant sluttande slänt med lutning på ca 35 grader. I slänten förekommer spår av tidigare erosion. Området är bevuxet med fjällbjörk, gräs och örter.

Vid karteringstillfället noterades små skred i släntfoten där grusväg anlagts och mindre schakter med branta släntlutningar utförts.

**Figur 4.** Brant slänt mot öst. Bebyggelse har utförts i kring släntens fot. (foto från 2022-06-13)

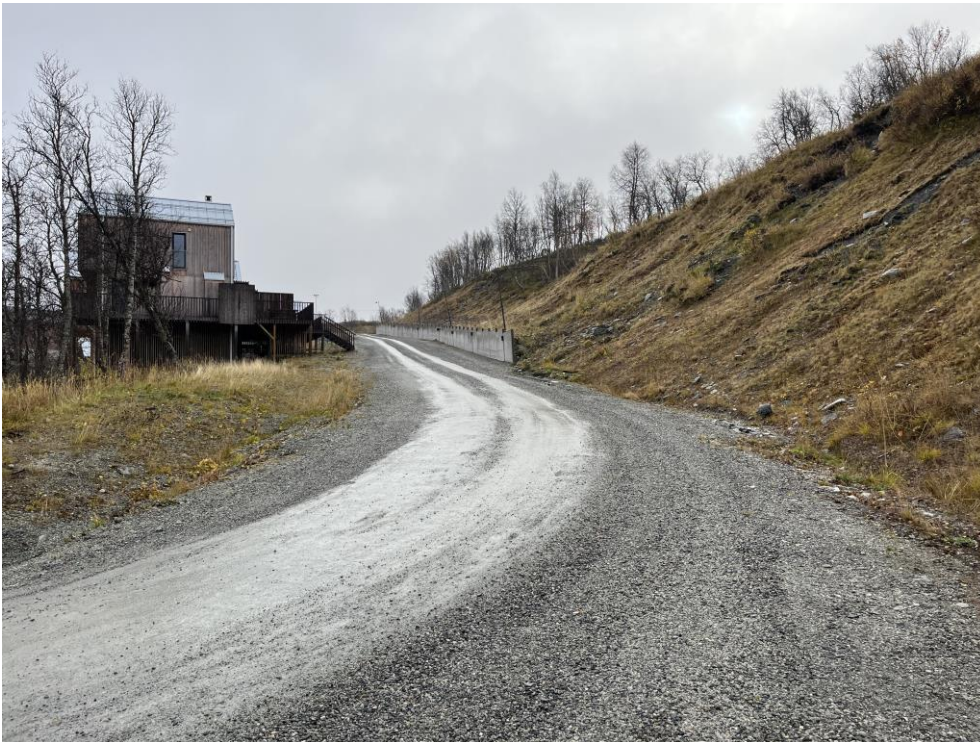
Vid besiktning utförd i oktober 2025 noterades, vid östra delen av planområde 8, att en stödmur ha anlagts vid släntfot vid väg på del av sträckan. Vidare så noterades erosion och instabilitet främst vid släntens övre delar där släntlutningen är brantast (se figur 4a nedan).

**Figur 4a.** Stödmur vid slänt (foto 2025-10-12)

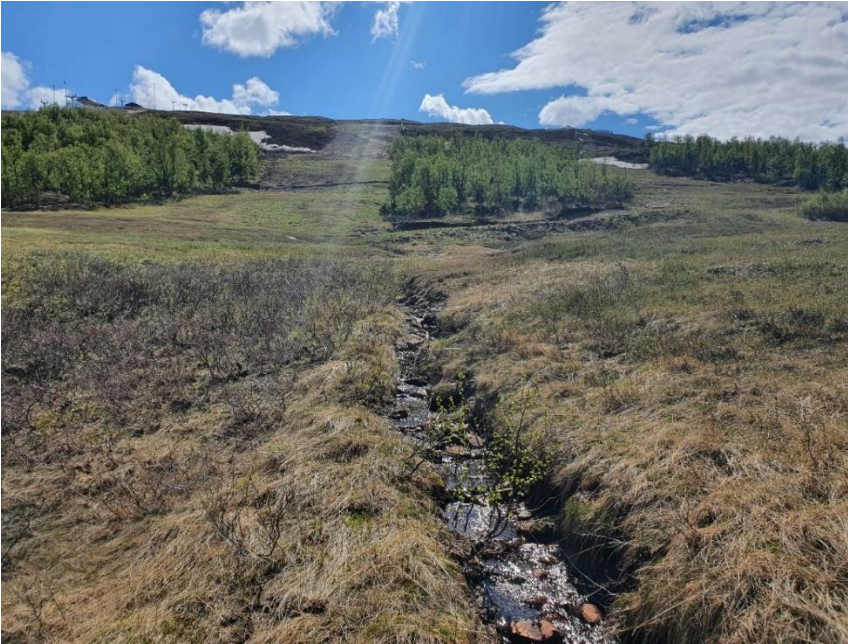
**Figur 7.** En liten bäck som rinner ned mot nordöst mot delområde 8 från delområde 5.

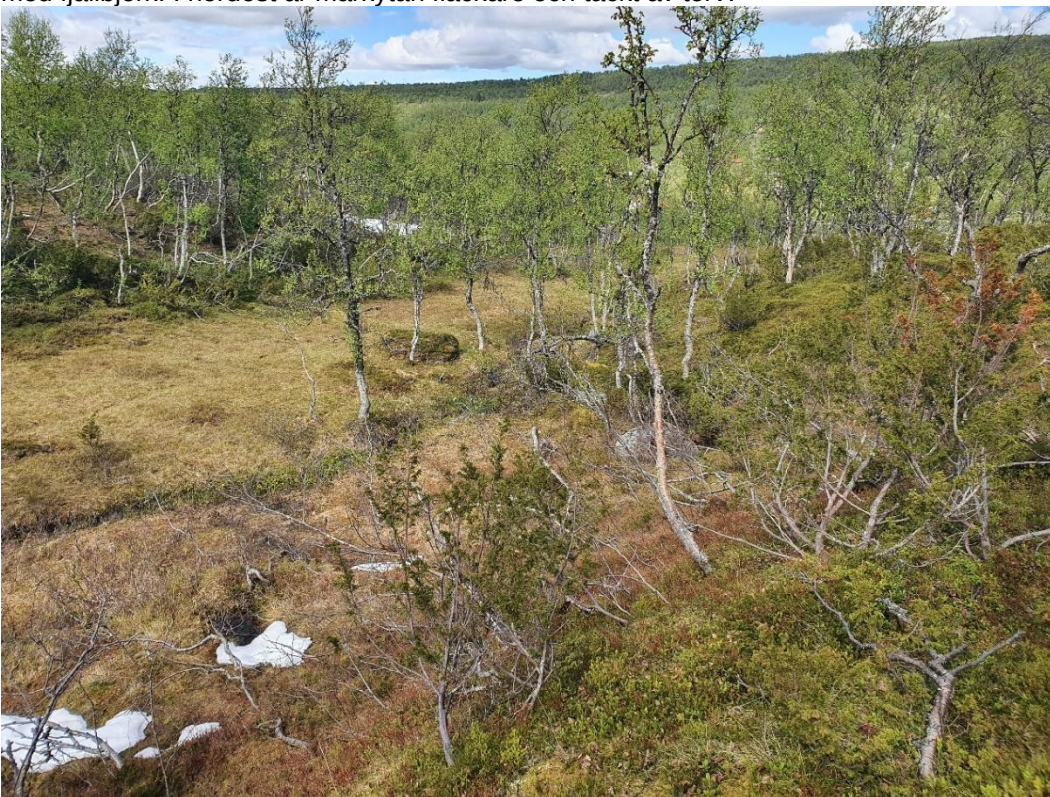
Området utgörs i sydväst av en relativt djup ravin med öppen torvmark. Runt delområdet förekommer kullar med fjällbjörk. I nordöst är markytan flackare och täckt av torv.

**Figur 8.** Ravin som utgör område 11, liten bäck går i botten.

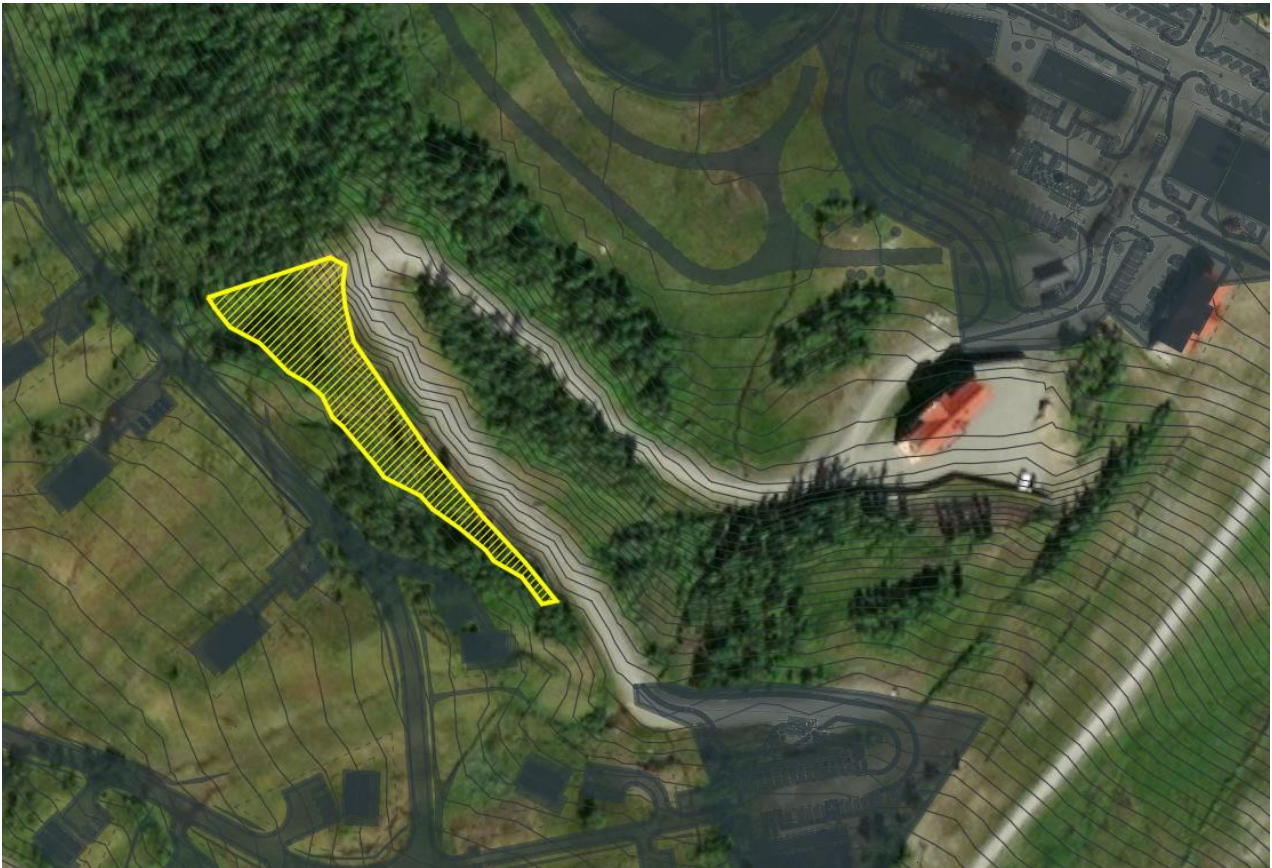
Utöver delområde 8 så har inga andra erosionsskador påträffats inom de andra delområdena.

**Figur 10.** Ungefärligt område där släntutfläckning erfordras, markerat i gult.

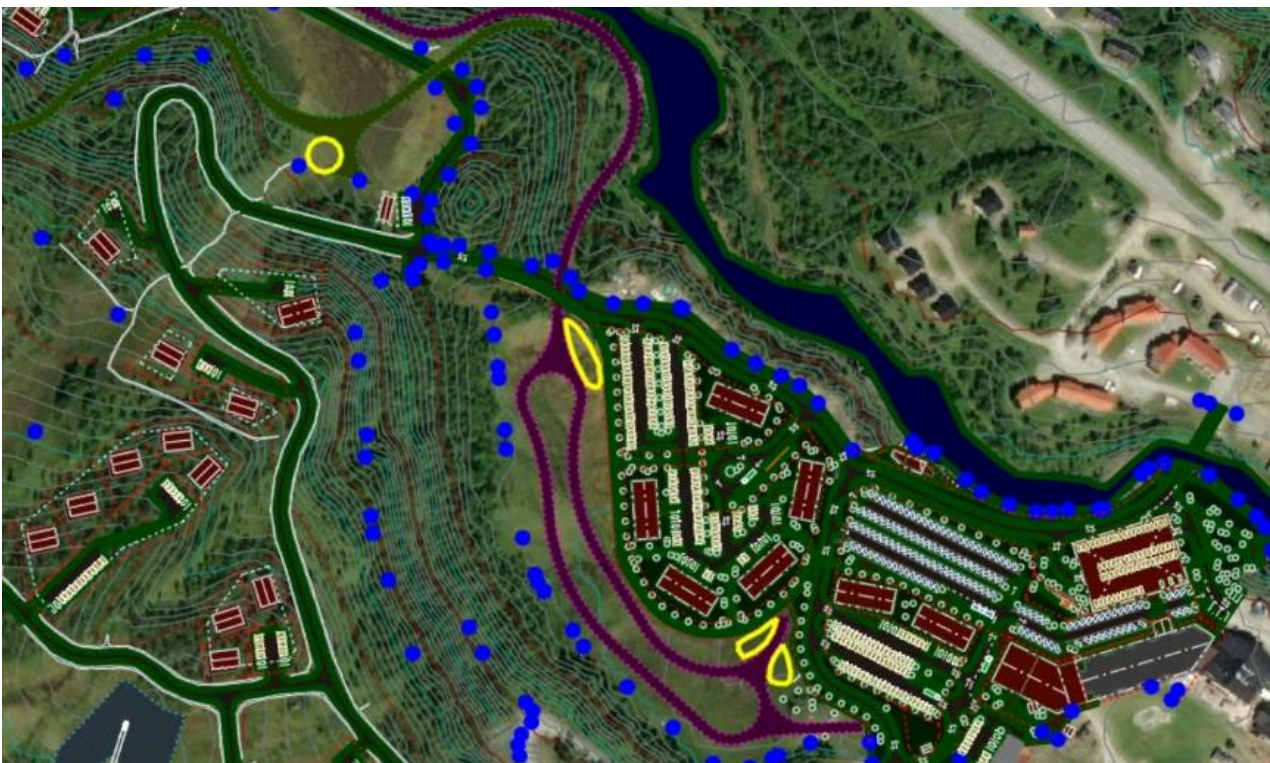
Figur 12. Föreslagna ytor för snöupplag markerat med gult.
