# MUR - Markteknisk undersökningsrapport

Detaljplan – Hamra Tännaldalen

RegNo 556767-9849  
DP Hamra Tännaldalen  
30044932  
Hamrafjällets Lift AB  
Mårten Löwegren  
2024-04-10  
Thomas Reblin

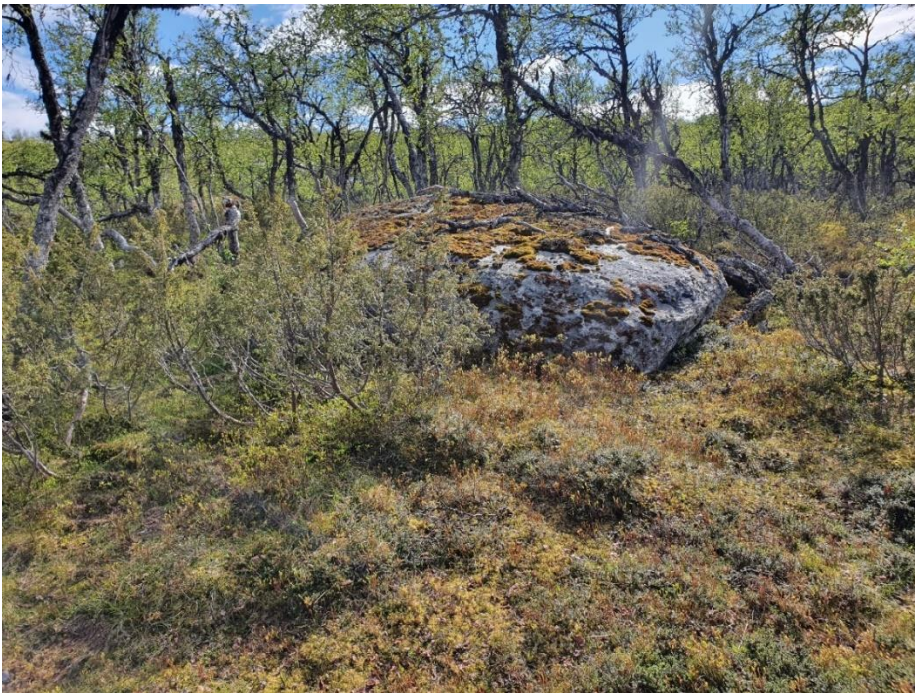
Området utgörs av en moränkulle där fjällets branta partier börjar mot öster /sydöst. Enstaka större block förekommer. Området är bevuxet med fjällbjörk och vide.

Området är torrt men i kullens slänkfot mot nordöst trycker vatten fram och rinner ut i område 3 och 10 mot nordöst.

**Figur 3.** Stort block i markytan.

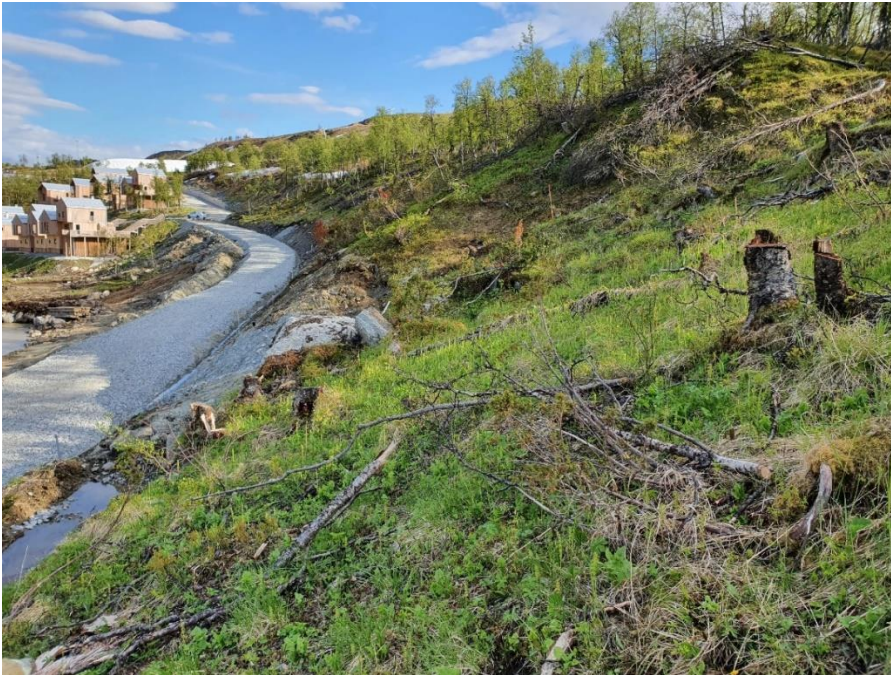
Området utgörs av en mot nordöst brant sluttande slänt med lutning på ca 35 grader. I slänten förekommer spår av tidigare erosion. Området är bevuxet med fjällbjörk, gräs och örter. Förekommande jordar domineras av tunnare lager med lös torv som underlagras av morän.

Området är relativt blött pga smältvatten som rinner ned från ovan liggande hängmyrar.

Vid karteringstillfället noterades små skred i släntfoten där grusväg anlagts.

**Figur 4.** Brant slänt mot öst. Bebyggelse har utförts i kring släntens fot.

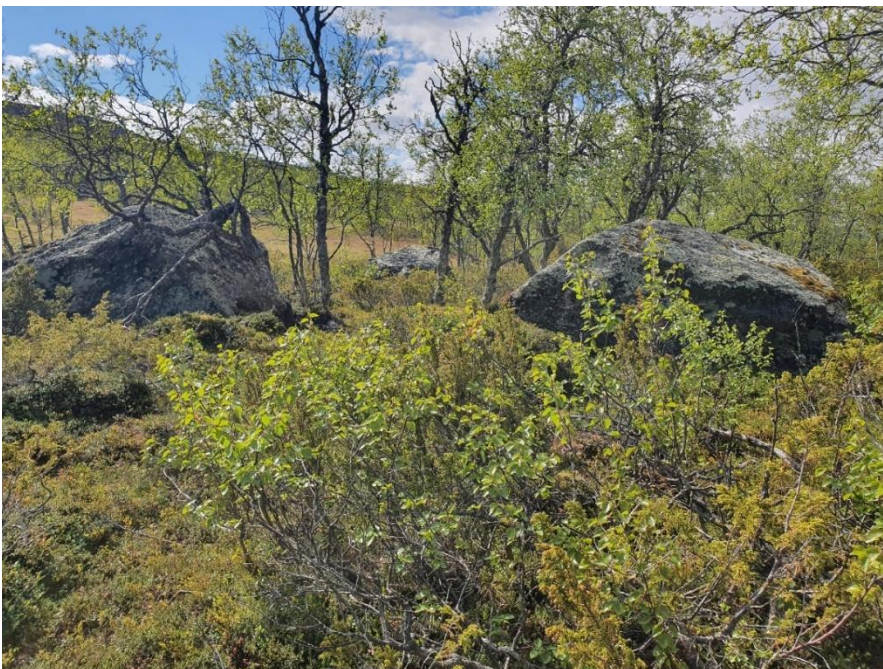
Området utgörs av en markerad kulle bevuxen med fjällbjörk. Förekommande jordart är morän. I markytan förekommer enstaka större och mindre block. Området är torrt.

**Figur 5.** Större block förekommer i markytan.

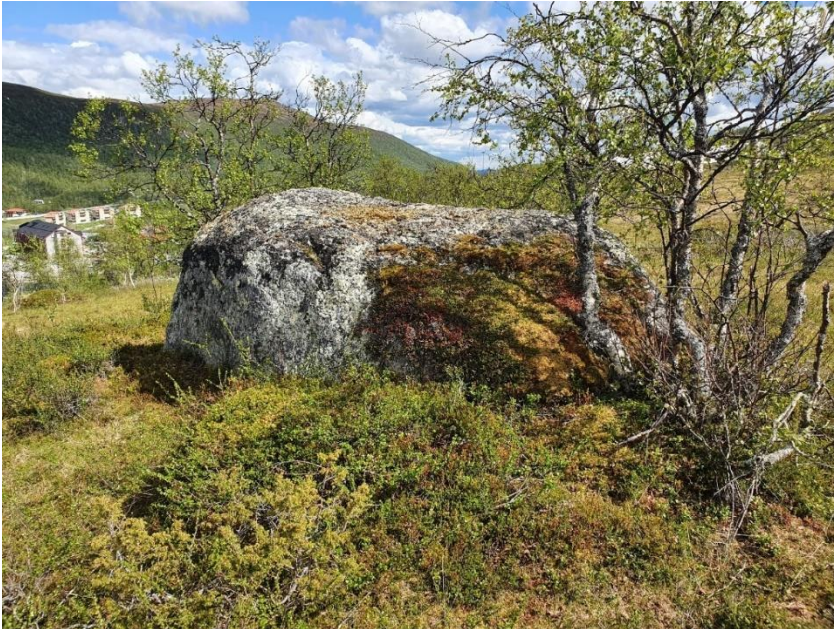
Området utgörs av ett öppet, större torvområde. Endast enstaka små fjällbjörkar förekommer. Där träden finns är torvdjupet i allmänhet mycket begränsat eller finns inte alls. Här förekommer också enstaka stora block.

**Figur 6.** Stort block förekommer i markytan.

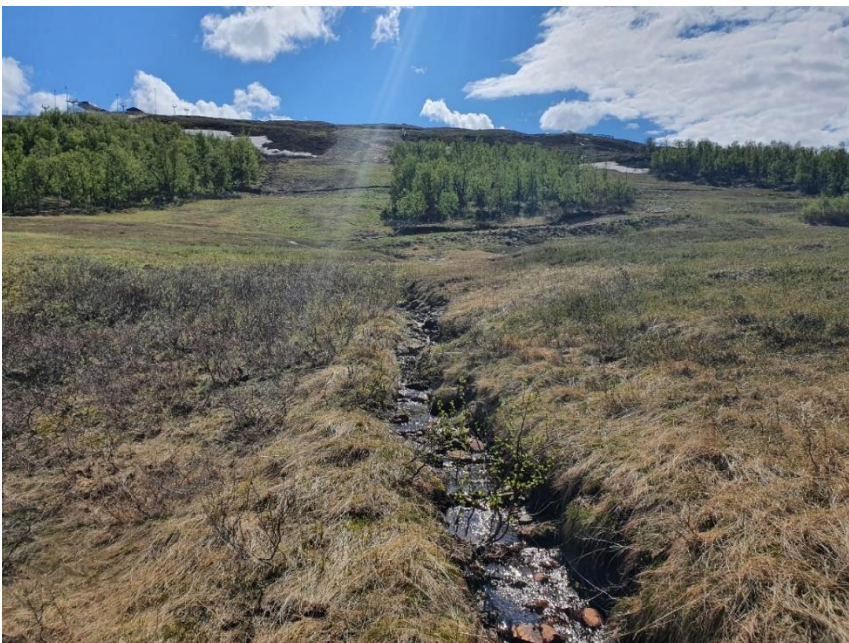
Vatten i form av ett par bäckar finns inom området. I övrigt kan marken delvis karaktäriseras som översilningsmark med avrinning mot nordöst.

**Figur 7.** En liten bäck som rinner ned mot nordöst från område 5.

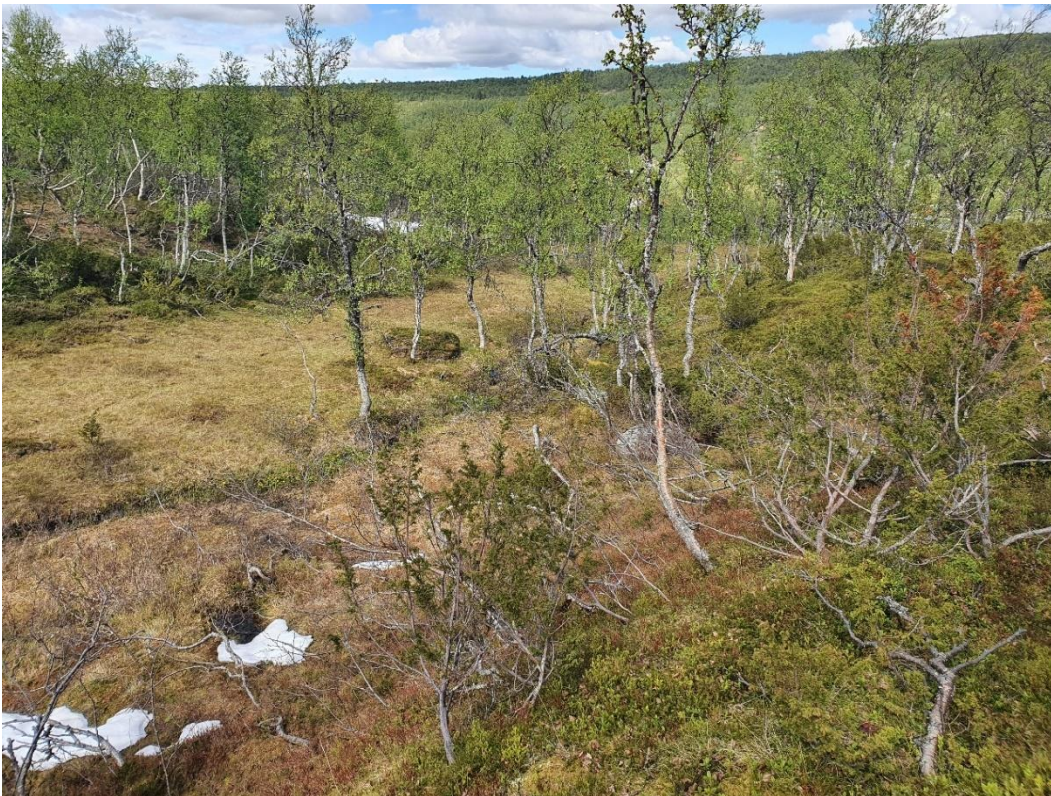
Området utgörs i sydväst av en relativt djup ravin med öppen torvmark. Torvdjupet varierar mellan 0,5–1,0 m. I botten av ravinen finns en liten bäck som avrinner mot nordöst. I nordöst är markytan flackare och täckt av torv.

**Figur 8.** Ravin som utgör område 11, liten bäck går i botten.

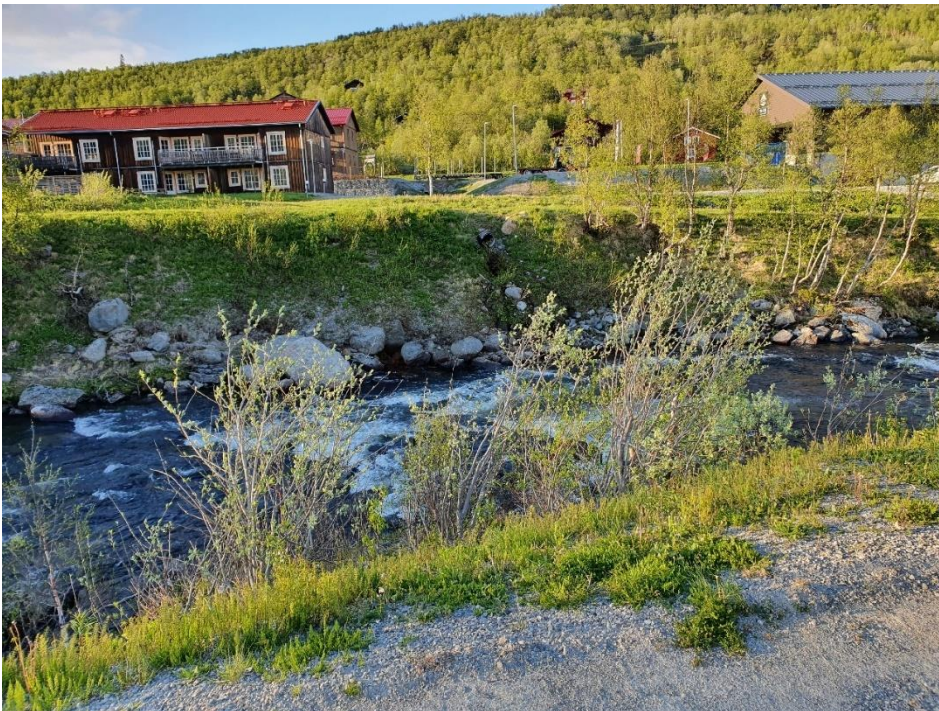
Tännån rinner igenom undersökningsområdets flackare delar med riktning norr till söder. Brantare slänter ned mot Tännån förekommer frekvent utmed området. Block och sten förekommer i dessa slänter.

**Figur 9.** Tännån, bild tagen i delområde 12.
